ED 2 Lindenallee

Verkehrssicherungspflicht und Pflegemaßnahmen

20.09.2017

Landratsamt Erding

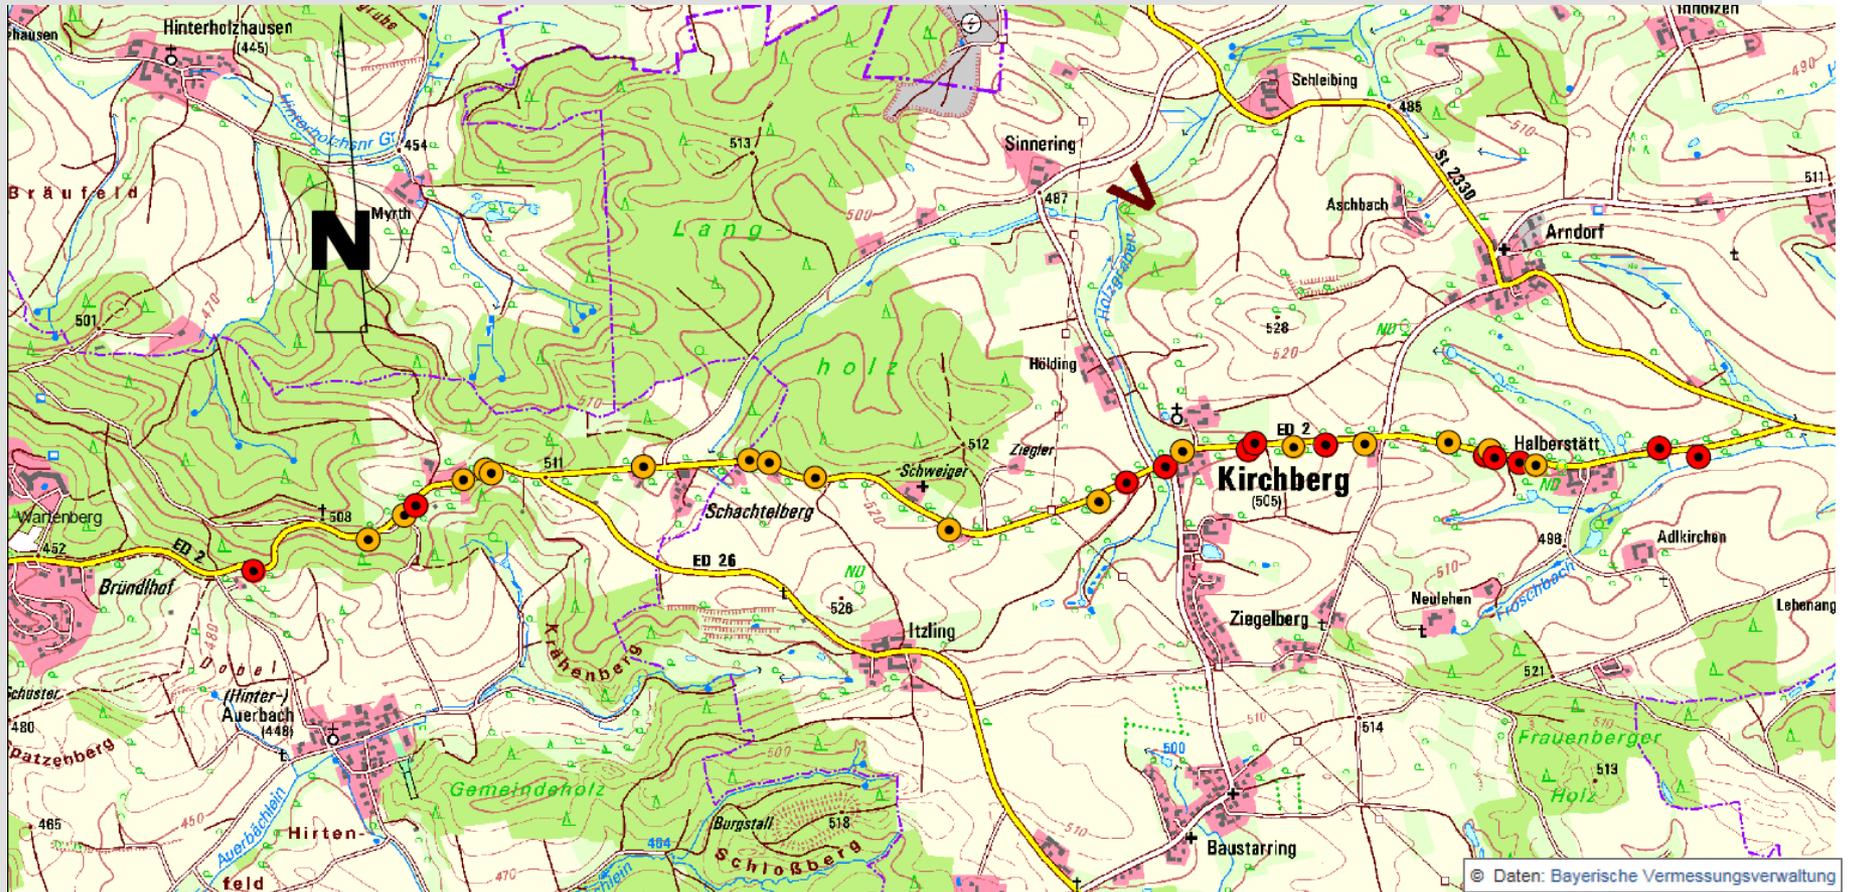
Übersichtslageplan

rot: Baum im Februar 2017 gefällt
orange: Fällung Oktober 2017

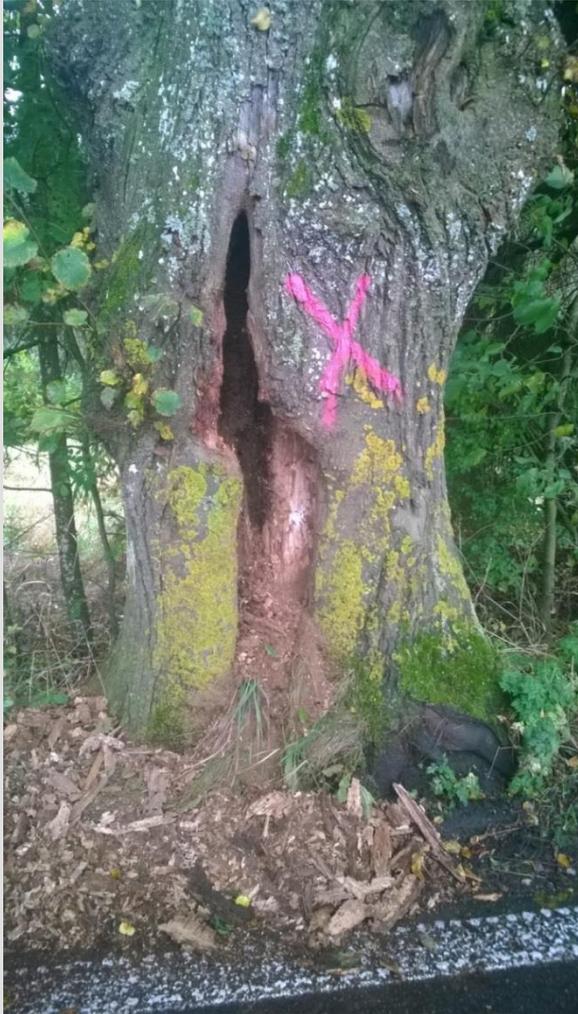
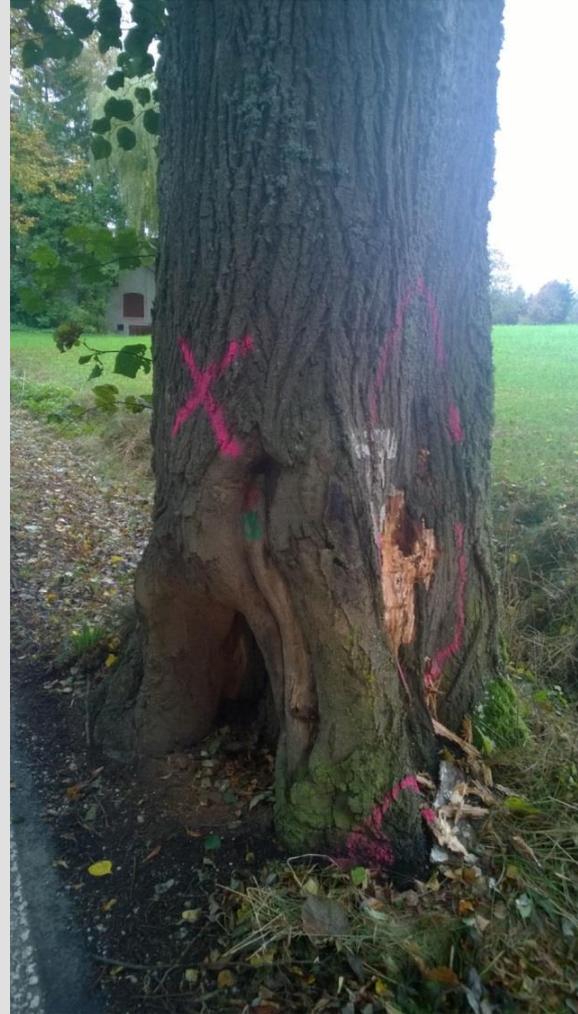
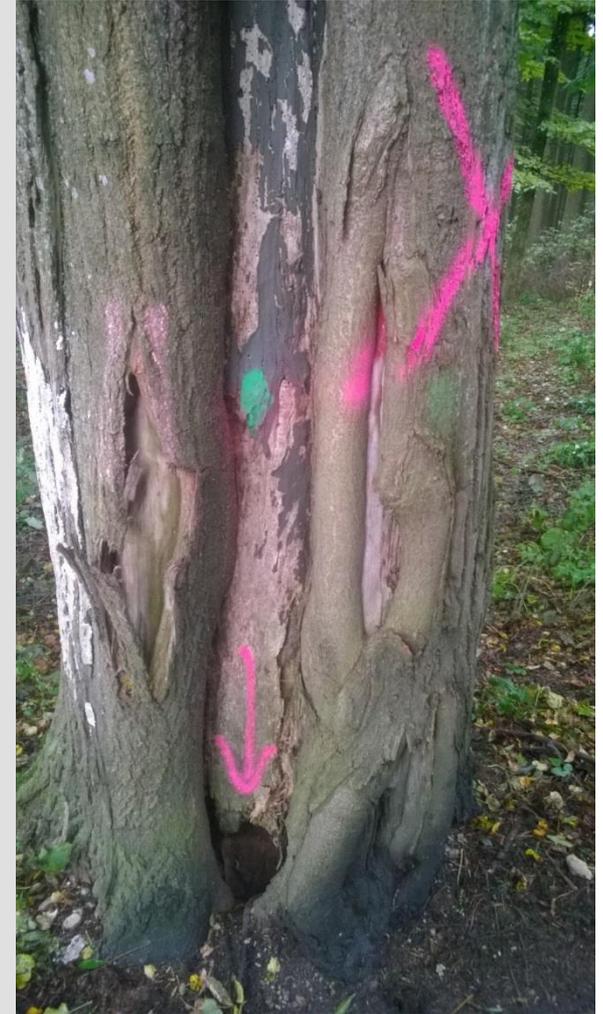
- ▶ Baumkontrollen im Oktober 2016 und Juni 2017
- ▶ 29 Bäume mit hohem Totholzanteil, abgängigen Kronen und ausgeprägten Faulstellen im Stamm und Wurzelbereich durch holzzerstörende Pilze
- ▶ Die Bäume stellen/stellten wegen ihrer mangelnden Standfestigkeit und Vitalität eine Gefährdung für die Verkehrsteilnehmer dar
- ▶ Aus diesem Grund wurden Ende Februar 2017 bereits 12 dieser Bäume gefällt
- ▶ Für die restlichen 17 Bäume ist unter Berücksichtigung artenschutzrechtlicher Belange eine Fällung im Oktober 2017 vorgesehen

Beispiele: Stammhöhlungen und Pilzbefall im Stamm- und Wurzelbereich

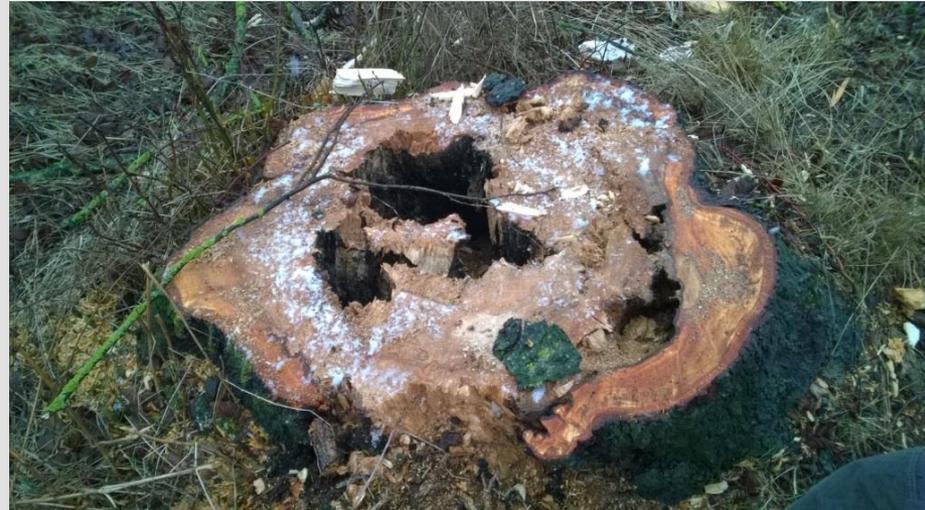
- Befall durch Brandkrustenpilz
- Geringe Restwandstärke
- Ausmaß der Schädigung von außen auf den ersten Blick oft nicht erkennbar

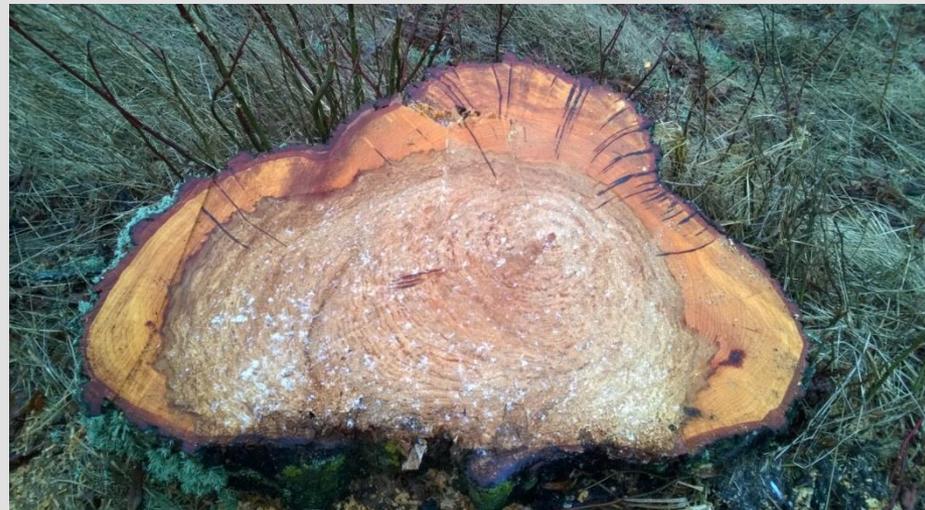
- Befall durch Brandkrustenpilz
- Geringe Restwandstärke
- Zeretzter Kern ohne statische Wirkung

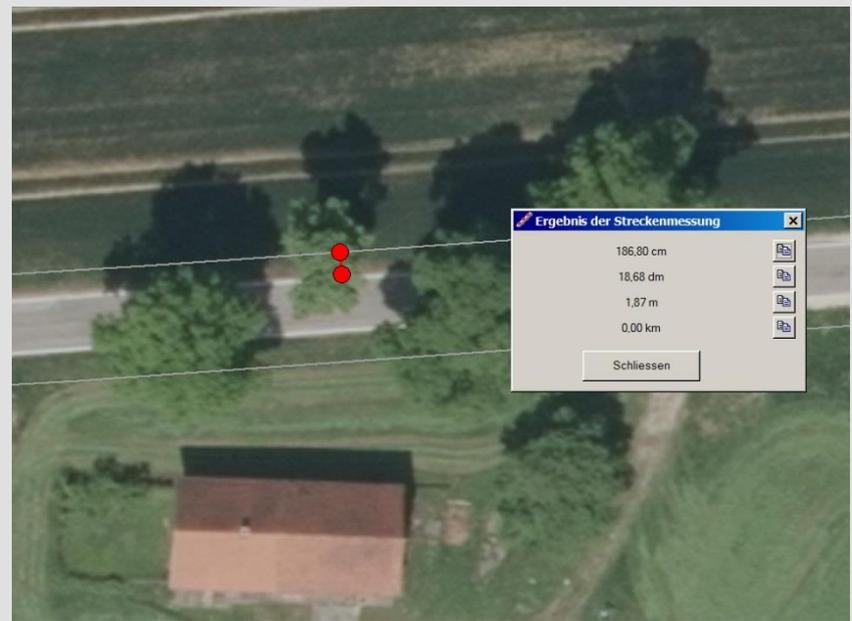
Fällung bei Schachtelberg:
Abstand Fahrbahnrand bis
Flurgrenze ca. 1,9 m

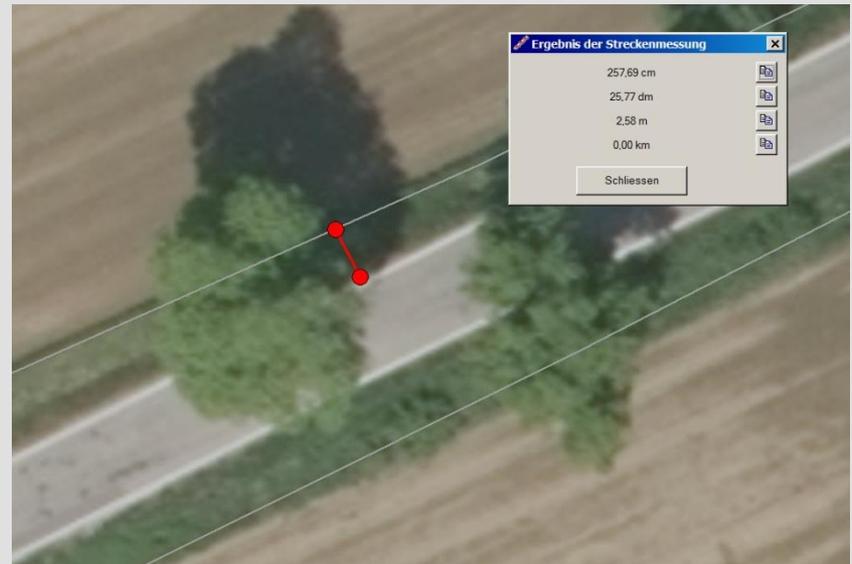
Fällung bei Kirchberg:
Abstand Fahrbahnrand bis
Flurgrenze ca. 2,6 m
