ED 2 Lindenallee

Verkehrssicherungspflicht und Pflegemaßnahmen

20.09.2017

Landratsamt Erding

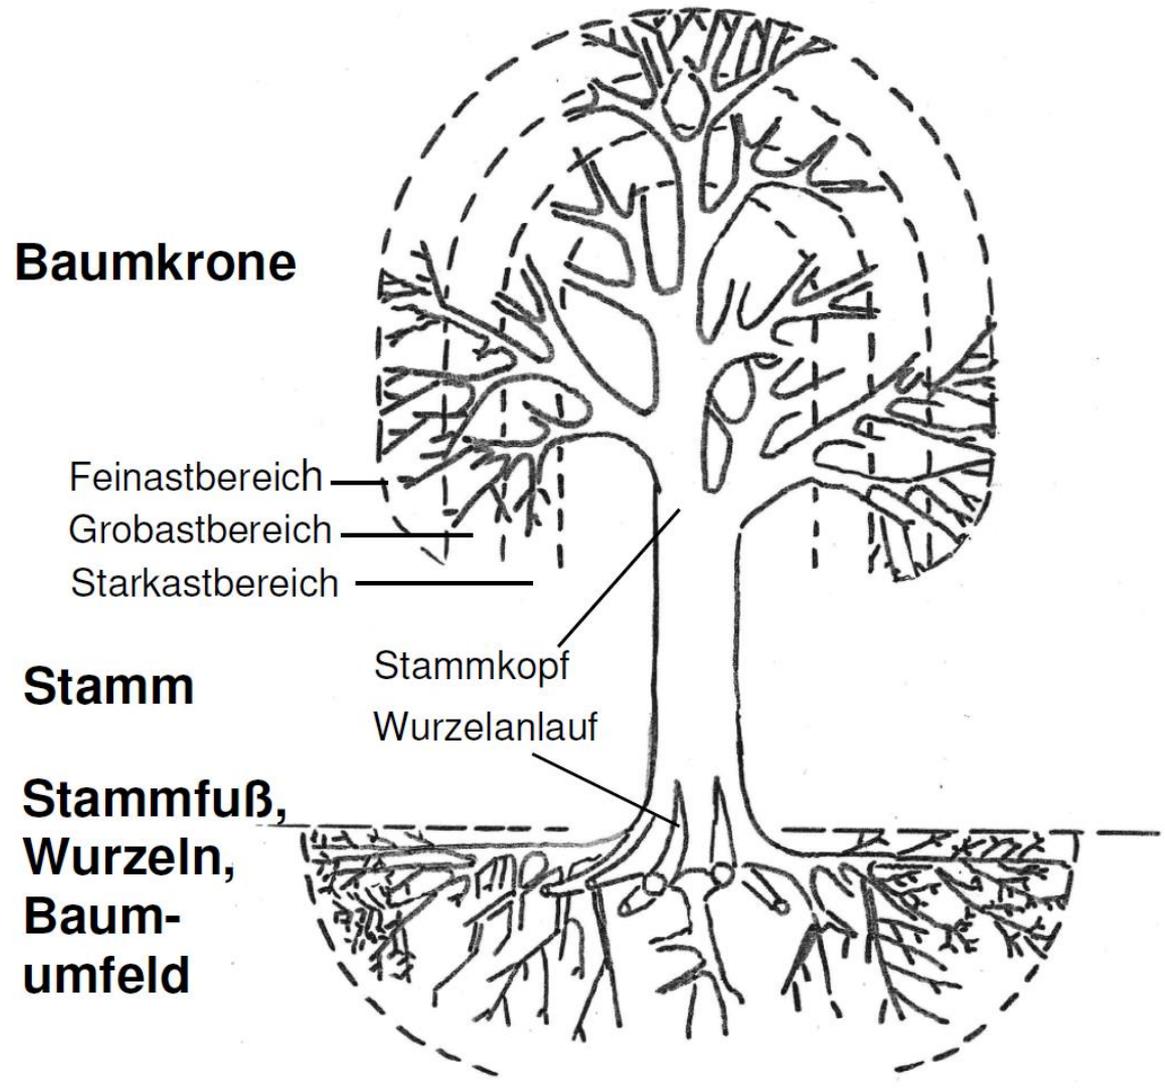
Untersuchung auf
Schadsymptome, z.B.

- Astab-/ausbrüche
- Totholzbildung
- Rindenschäden
- Höhlungen
- Pilzbefall
- Anfahrschäden
- Risse
